## キャブチルトシリンダー (UDトラックス専用)

### 交換作業時のご注意

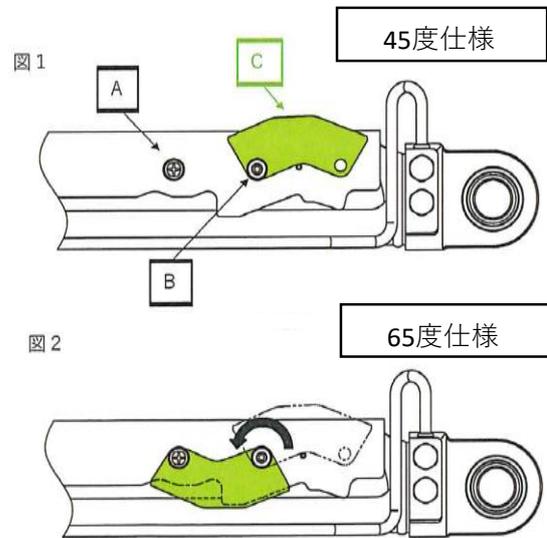
出荷荷姿は図1 (チルト角45度仕様) となります。  
車両側の仕様が図2 (チルト角65度仕様) の場合、**C** を図2のように付替え作業が必要となります。

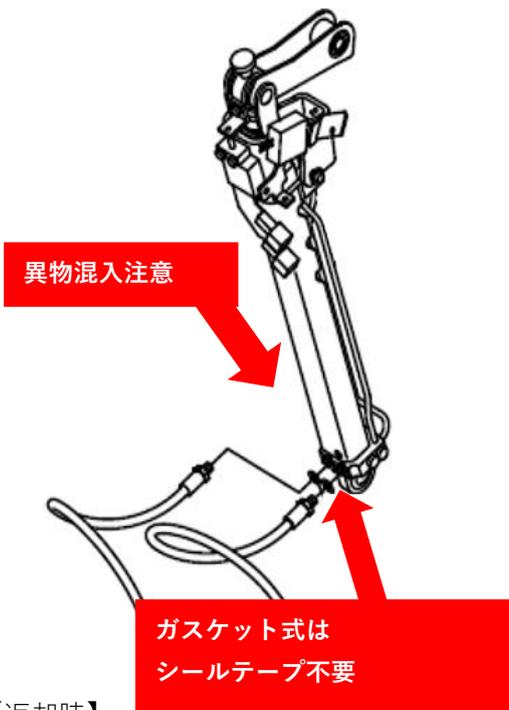
**【取り付け】** (図3参照)

■コネクターホースを取り付ける際は、異物等が混入しないよう注意して下さい。

■ガスケット式のコネクターには、シールテープは使用しないで下さい。

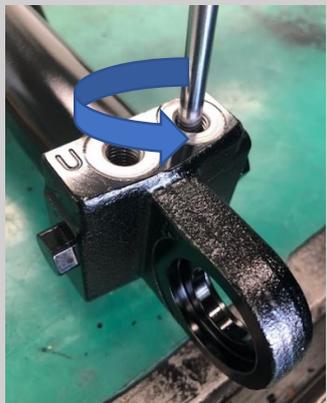
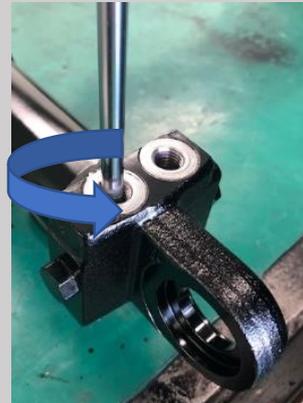
現象	原因	対策
キャブが上がらない。	古いオイル内の異物がフィルター部に詰まった。	<p>ライトでフィルター部に異物が無いか確認して下さい。</p> <p>もし、異物が確認出来ましたらフィルターを取り外し、清掃して下さい。</p> <p><b>【取り外し方】 図) 参照</b></p> <ul style="list-style-type: none"> <li>・ホース取り付け口の奥にあります。(左右2個)</li> <li>・ネジ山になっている為、<b>プラスドライバーで回し外す。</b></li> </ul> <p><b><u>(一部の機種では、六角レンチを使用する場合がありますのでご注意ください。)</u></b></p> <ul style="list-style-type: none"> <li>・パーツクリーナー等でフィルター部の汚れを洗い流す。</li> <li>・逆の手順で組付ける。</li> </ul>
<div style="background-color: red; color: white; padding: 5px; border: 1px solid black; display: inline-block; margin-bottom: 10px;">                     フィルターは小さく壊れやすい為、取り外し、取り付けの際は十分注意して下さい。                 </div> <div style="border: 1px solid black; padding: 10px; width: fit-content; margin: 0 auto;"> <p>図)</p> <div style="display: flex; align-items: center; margin-bottom: 10px;"> <div style="background-color: blue; color: white; padding: 2px 5px; margin-right: 5px;">フィルター</div> <div style="margin-right: 5px;">左右2個</div>

</div> <div style="background-color: red; color: white; text-align: center; padding: 2px 10px; margin-top: 5px;">                     異物の混入には十分注意をお願いいたします。                 </div> </div>
